# 105 年度教育部國民及學前教育署補助

## 本校老舊廁所整工程執行成果

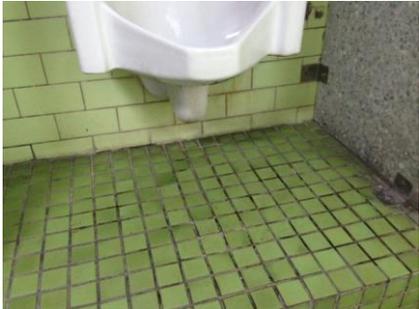
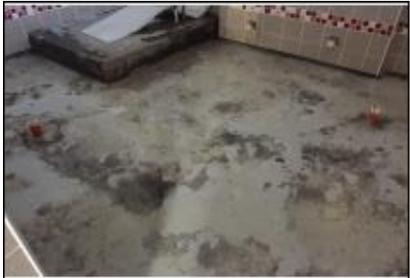
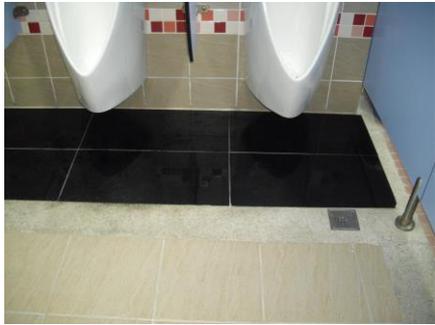
### 改善項目：地板排水不良

<p>說明：即有地板排水不良</p>	<p>說明：即有地板打除調整重鋪</p>	<p>說明：經打除調整重鋪後完成改善排水不良情形</p>

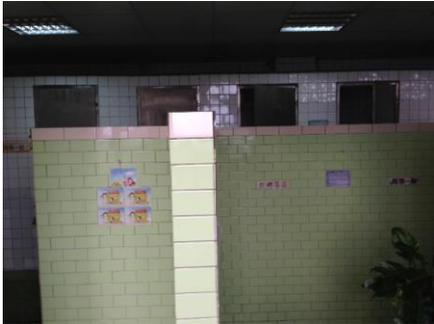
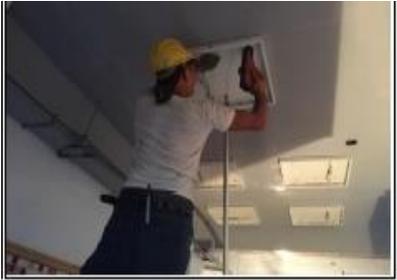
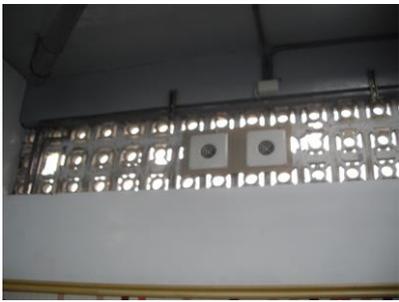
### 改善項目：照明不足、通風不佳

<p>說明：即有廁所照明不足、通風不佳</p>	<p>說明：增加抽氣設施及環保照明燈具</p>	<p>說明：經增加抽氣設施及環保照明燈具後，已獲改善</p>

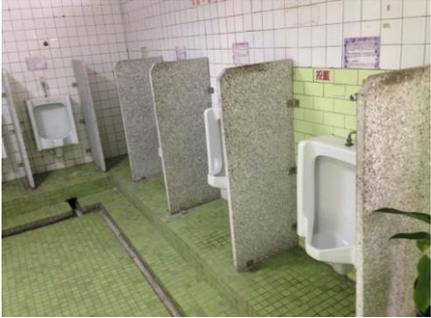
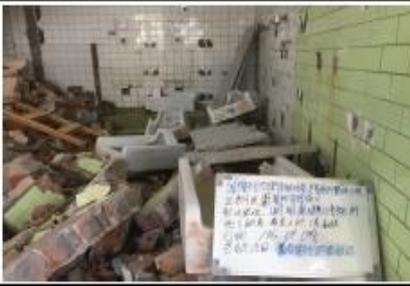
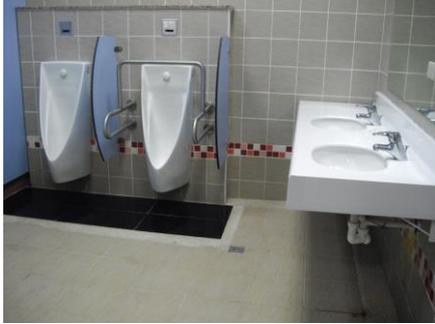
## 改善項目：廁所地坪面高低差

<p>說明：即有廁所地坪面高低差潛藏危險因子</p>	<p>說明：地坪面打除調整重鋪</p>	<p>說明：透過規劃設計後施作，以減緩地坪面高低差，降低絆倒危險</p>

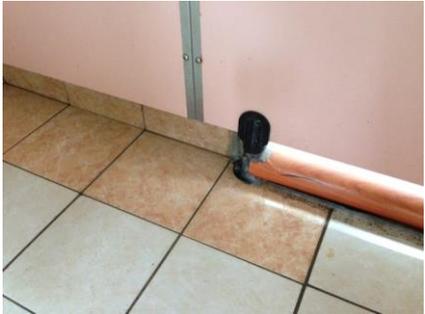
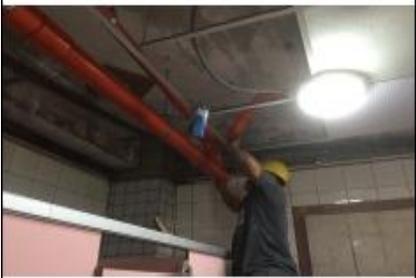
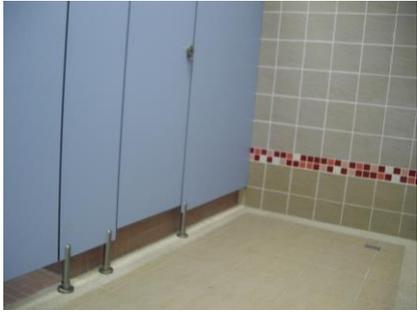
## 改善項目：建築老舊漏水導致地面積水

<p>說明：建築老舊漏水導致地面積水</p>	<p>說明：管線重新配置及改善排水系統</p>	<p>說明：管線重新配置及改善排水系統已改善漏水及積水問題。</p>

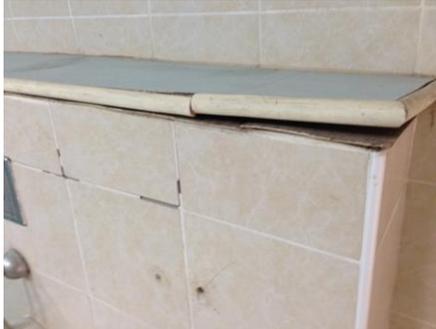
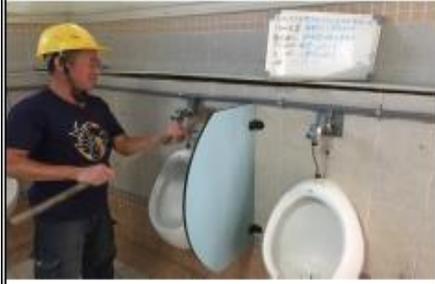
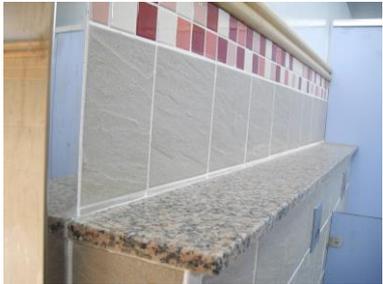
### 改善項目：置物板破損

<p>說明：置物板破損</p>	<p>說明：重新鋪設奈潮材質之置物板</p>	<p>說明：重新鋪設奈潮材質之置物板完成改善</p>

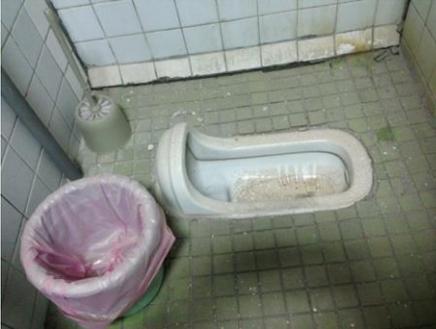
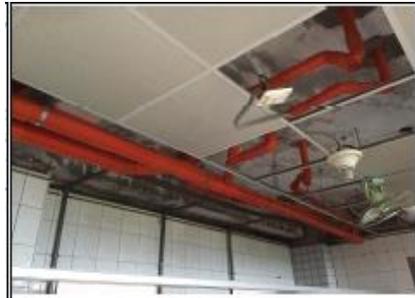
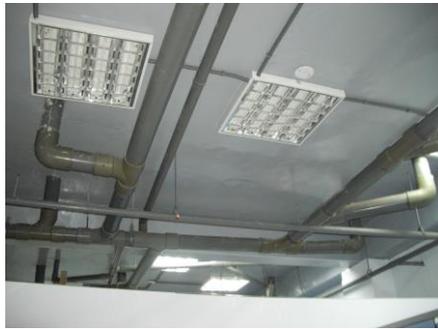
### 改善項目：設備老舊，夏天異味四溢

<p>說明：設備老舊，夏天異味四溢</p>	<p>說明：更新廁所設施、設備，管線重新配置及增設伸頂通氣管</p>	<p>說明：更新廁所設施、設備，管線重新配置及增設伸頂通氣管完成改善</p>

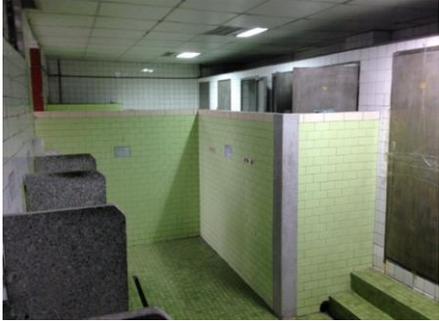
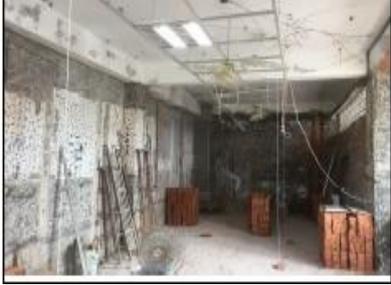
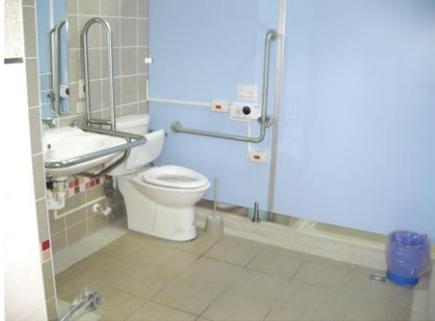
## 改善項目：缺乏無障礙廁所及大便空間過小

<p>說明：缺乏無障礙廁所及大便空間過小</p>	<p>說明：利用所內可改造空間(工具室)打造無障礙廁所，及調整大便空間兩側工具間數量或透過空間重新安排</p>	<p>說明：利用所內可改造空間(工具室)打造無障礙廁所，及調整大便空間兩側工具間數量或透過空間重新安排，已增大使用空間</p>
